A1-UNFALL BIRMENSTORF

Akute Einsturzgefahr

Am 13. Januar prallte ein Tieflader mit Bagger gegen eine Überführung der A1 bei Birmenstorf. Die Brücke wurde rasch gesichert – doch die statische Nachrechnung zeigt, dass sie nur durch Glück standgehalten hat.

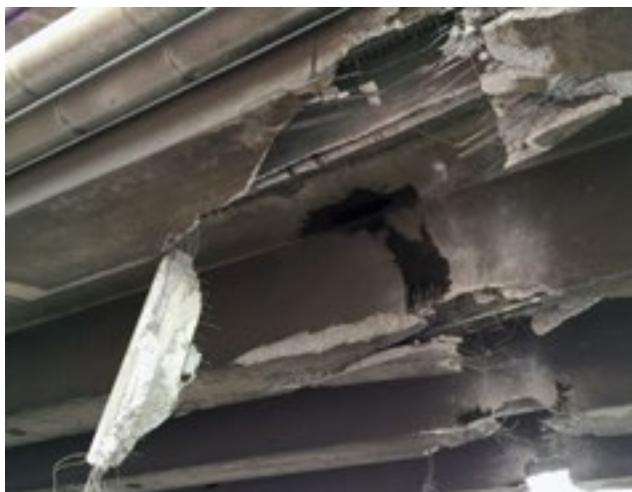
Zurückzuführen war der Unfall auf die falsche Verladung des Baggers. Dessen Auslegerhöhe von 4.75 m überschritt die zulässigen 4.00 m deutlich. Das Lichtprofil unter der Brücke betrug wie bei alle Überführungen des Nationalstrassennetzes 4.50 m. Daher entstanden an der Brücke erhebliche Schäden (Abb. unten links). Herabfallende Trümmerteile trafen einige Fahrzeuge, verletzten aber niemanden ernsthaft.

Die höchste Gefahr bestand gemäss BP vor der Sperrung der Überführung: Nur weil der Unglücksfahrer «lediglich» den Beton der Biegezugzone zerstörte, kam es nicht zu einem Teileinsturz. Der Schubwiderstand im verletzten Brückenquerschnitt wurde aber durch den Unfall um 65% reduziert. Ohne Verkehr auf der Brücke war die Sicherheit zwar ausreichend, mit einer normgemässen Verkehrslast jedoch nicht mehr.

Der Ausleger zerschneidet die Hohlkastenträger. Die Hüllrohre mit den Vorspannkabeln wurden freigelegt, aber nicht verletzt.

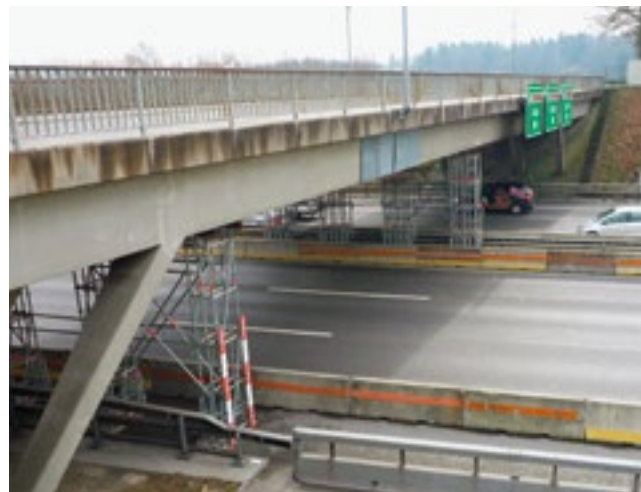
Die Sicherung besteht aus Gerüsten mit Anprallschutz auf den Mittel- und Pannenstreifen sowie Abdeckblechen beim Schaden.

Einsturzgefahr für die Überführung. Er schätzte vor Ort die Lasten für die Hilfsabstützung ab, während diese gleichzeitig im Büro BP berechnet wurden. Gegen 12 Uhr standen die Lastangaben für den Gerüstbauer fest, der ab 14 Uhr die Hilfsabstützungen aufstellte (Abb. unten rechts). Nachdem auch die Trümmer beseitigt waren, konnten um 17.15 Uhr bzw. um 18.15 Uhr die Fahrbahnen Richtung Zürich bzw. Bern wieder freigegeben werden. Beim Debriefing kam das Astra zum Schluss, dass die Koordination zwischen Polizei, Feuerwehr und den Gebietseinheiten des Bundesamts sehr gut funktioniert hat.

Vom Büro BP wurde nun eine statische Nachrechnung der beschädigten Brücke durchgeführt. Sie ergab, dass die gesicherte Brücke eine Nutzlast von 4 kN/m² mit genügender Sicherheit für die Restnutzungsdauer aufnehmen kann. Somit konn-
